## UIMAVESIPROFIILI - TAKAJÄRVEN UIMARANTA

Kemin liikuntapalvelut on yhteistyössä terveystarkastajien kanssa laatineet Sosiaali- ja terveysministeriön asetuksen 177/2008 mukaisen uimavesiprofiilin Kemin Takajärven uimarannalle. Uimavesiprofiilia laadittaessa on käytetty hyväksi terveyden- ja hyvinvointilaitoksella (THL) tehtyä mallia. Uimavesiprofiilia on päivitetty toukokuussa 2016, koska yhteystiedoissa on tapahtunut muutoksia.

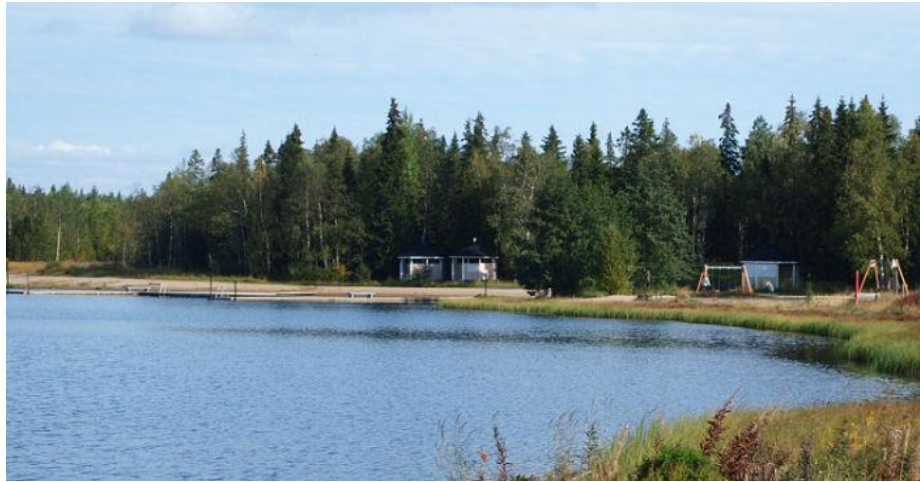
## 2.7 Valokuva

3.1 Vesityyppi	Järvi
3.2 Rantatyyppi	Hiekkaranta
3.3 Rantavyöhykkeen ja lähiympäristön kuvaus	Osittain metsän ympäröimä hiekkaranta, toisella puolella vesistöä asuinalueita
3.4 Veden syvyyden vaihtelut	Arvio: $\pm 25$ cm
3.5 Uimarannan pohjan laatu	Hiekka, muta
3.6 Uimarannan varustelutaso	Pukukopit, käymälät, ilmoitustaulu, laituri, jäteastiat, pelastusvälineet (pelastusrenkas), leikkikenttä ja rantalentopallokenttä
3.7 Uimareiden määrä (arvio)	50/ päivä, ruuhkaisena päivänä jopa 300 uimaria
3.8 Uimavalvonta	Ei ole
