**Tornio**

Koivuluodon arkeologinen vedenalaisinventointi

28.–31.10.2025

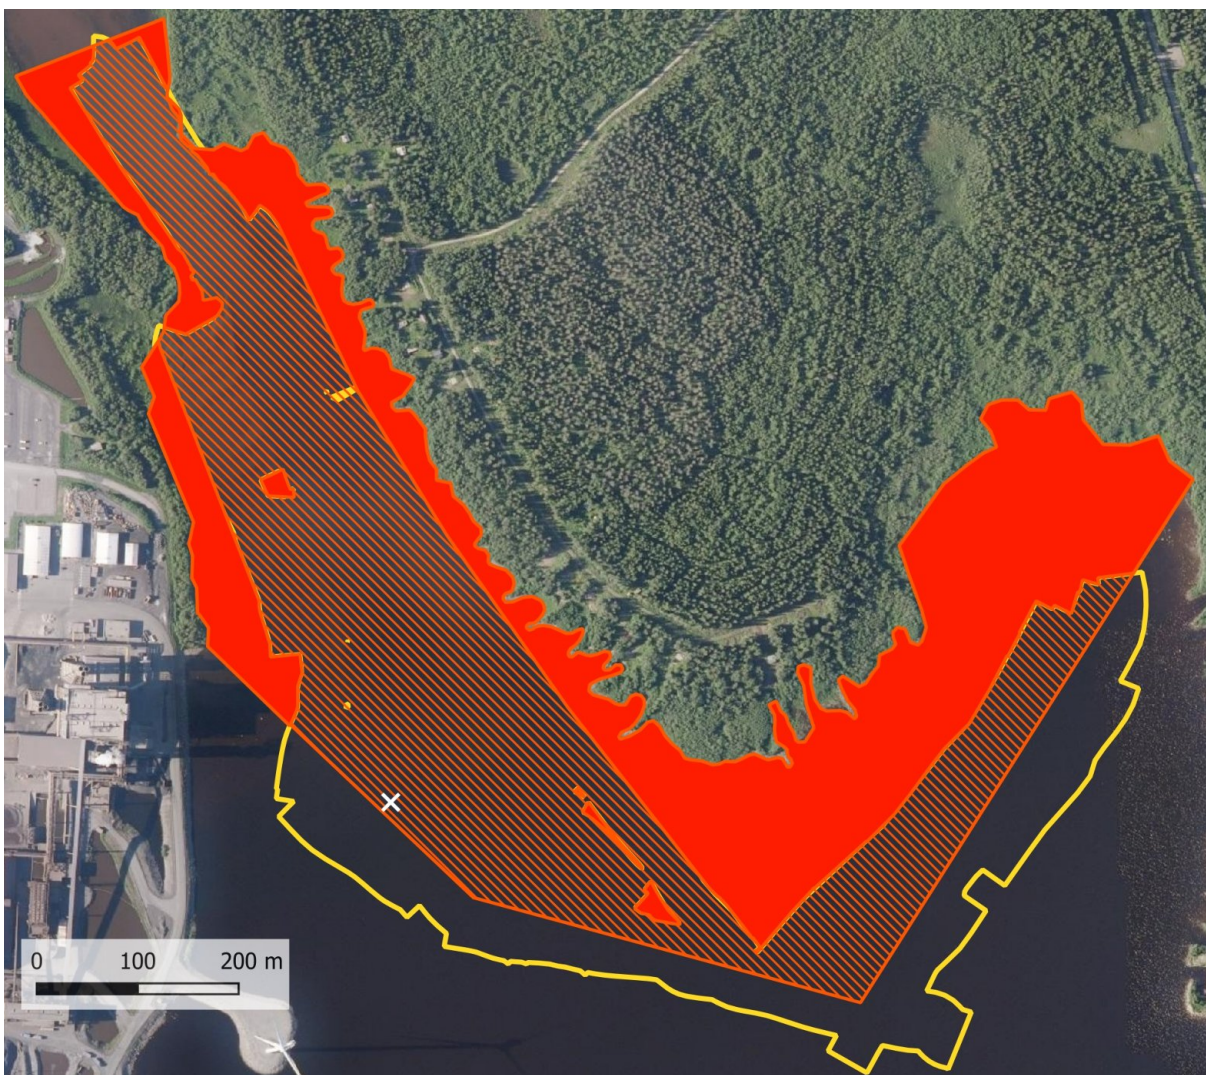
*Kartta 4. Tutkitun alueen kokonaislaajuus oranssilla vinoviivoituksella ja viistokaikuluotauksen kokonaiskattavuus keltaisella. Punainen alue jäi kaikuluotauksen ulottumattomiin merenpohjan mataluuden ja karikkojen vuoksi. Valkoinen ruksi osoittaa sukellustarkastetun anomalian sijainnin. Taustakartta Maanmittauslaitoksen ortoilmakuvarasteri 12/2025 aineistoja. Laatija: Aki Hakonen.*

Koska merenlahti on erittäin matala ja paikoin kivikkoinen, alueesta kyettiin kartoittamaan viistokaikuluotaimella vain 60 %. Yksi anomalia (Kartta 4: valkoinen ruksi) tarkastettiin

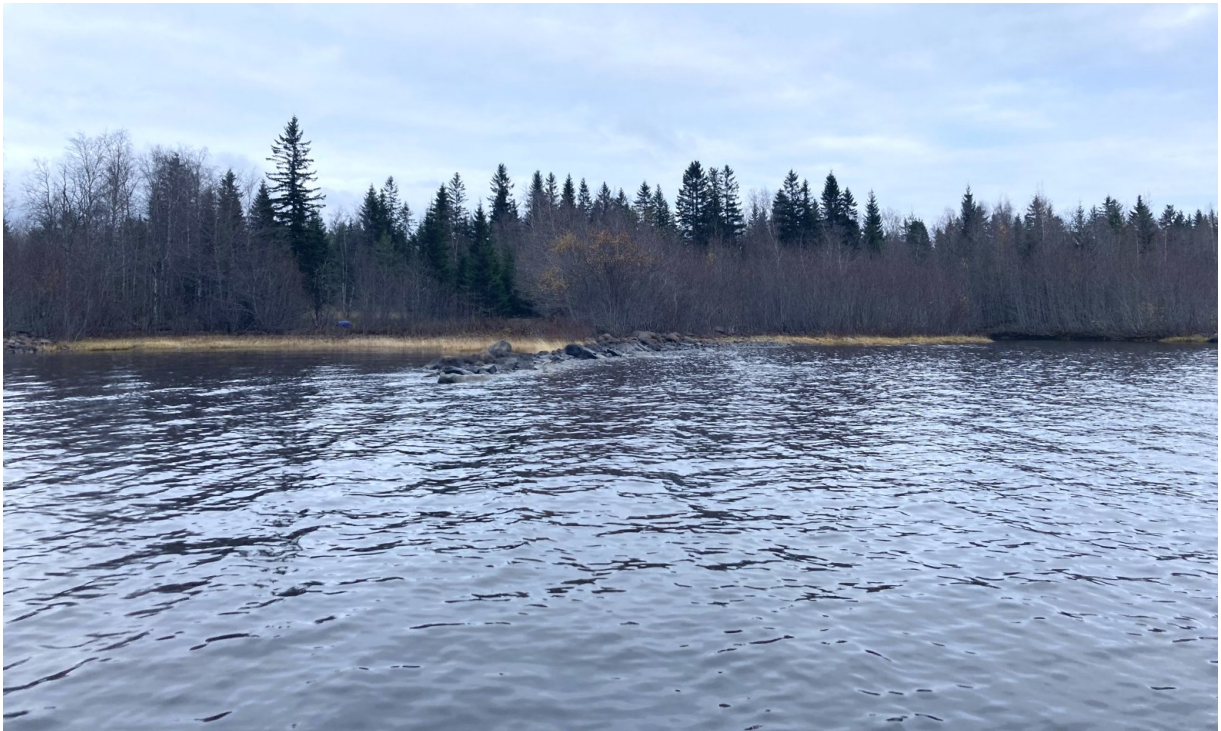
*Kuvaliite 15. Koivuluodon rantaa ja muokattua kivikkoa. Kuvaussuunta koilliseen. Kuva: Simo Nyrönen.*

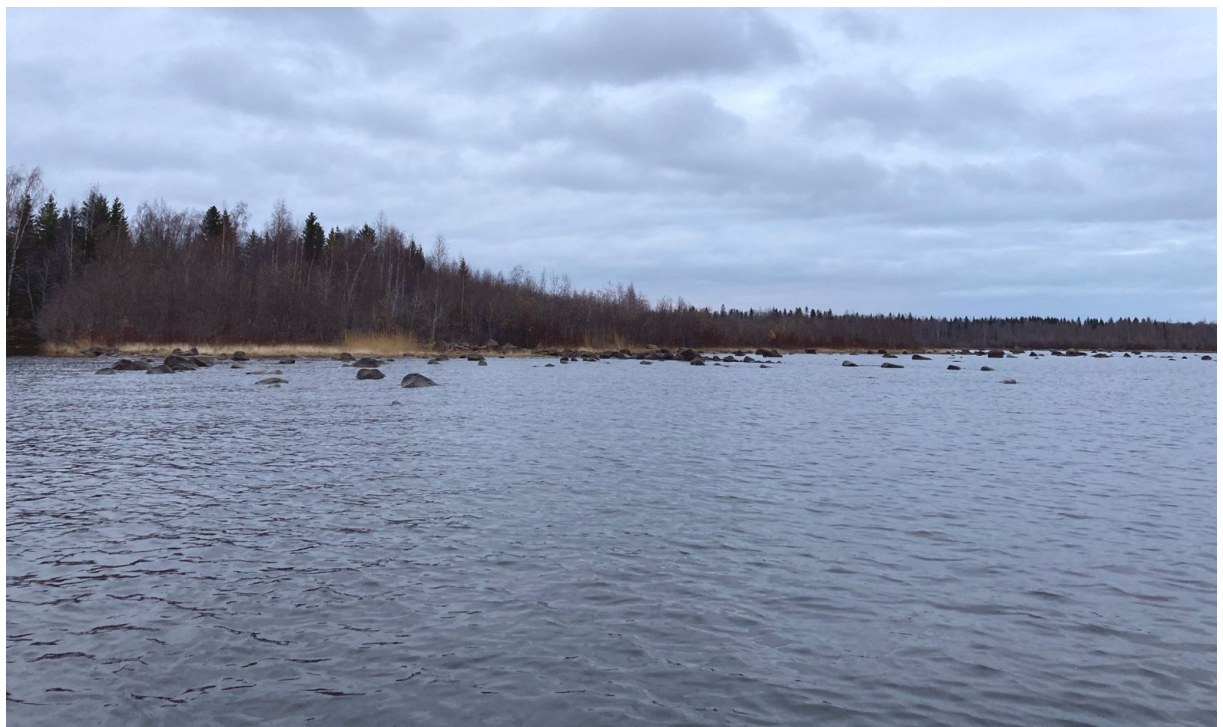
*Kuvaliite 17. Koivuluodon kaakoisrannan kivikkoa, kuvaussuunta pohjoiskoilliseen. Kuva: Simo Nyrönen.*
