# UIMAVESIPROFIILI

| 2.1 Uimarannan nimi | Kiviranta |
| 2.4 Osoitetiedot | Kivirannantie 12, 95410 Tornio |

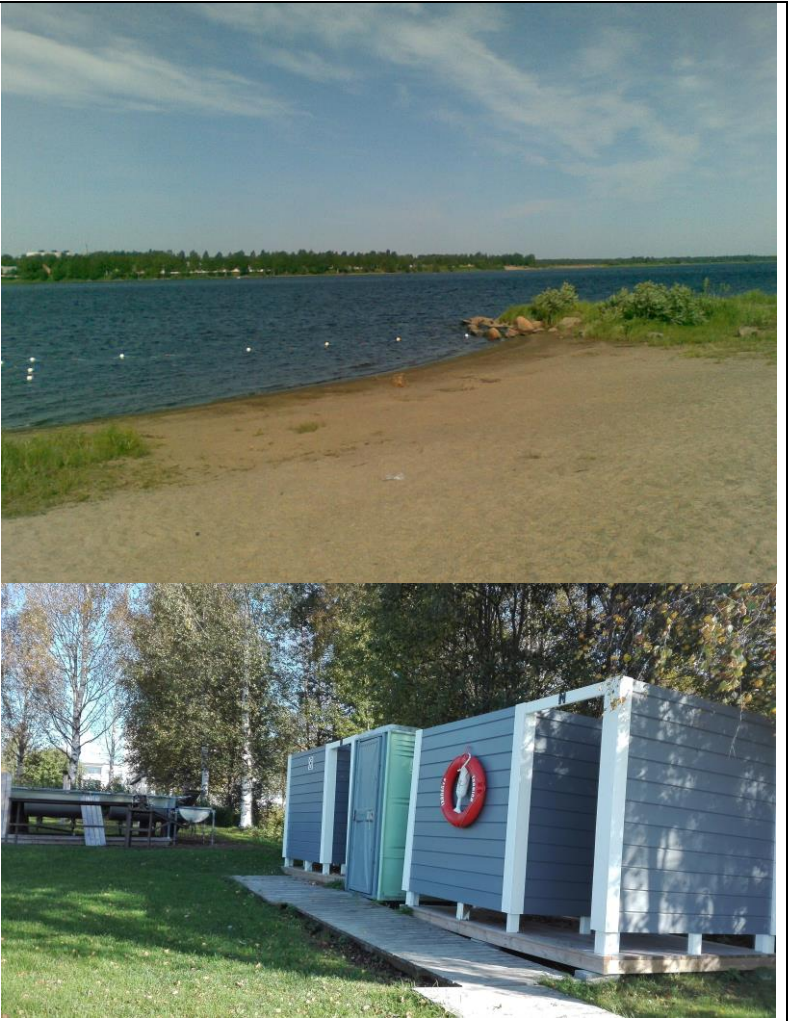
| 2.7 Valokuvat | |

| 3.3 Rantavyöhykkeen ja lähiympäristön kuvaus | Loiva jokiranta, ympärillä puistoalue |
| 3.6 Uimarannan varustelutaso | Pukukopit, puucee, pelastusrengas, roska-astia, keinut, kiipeilyteline |
